| Tavola n° | Diagnosi Strutture Lignee | | Oggetto: Indagine di dettaglio trave di solaio | |

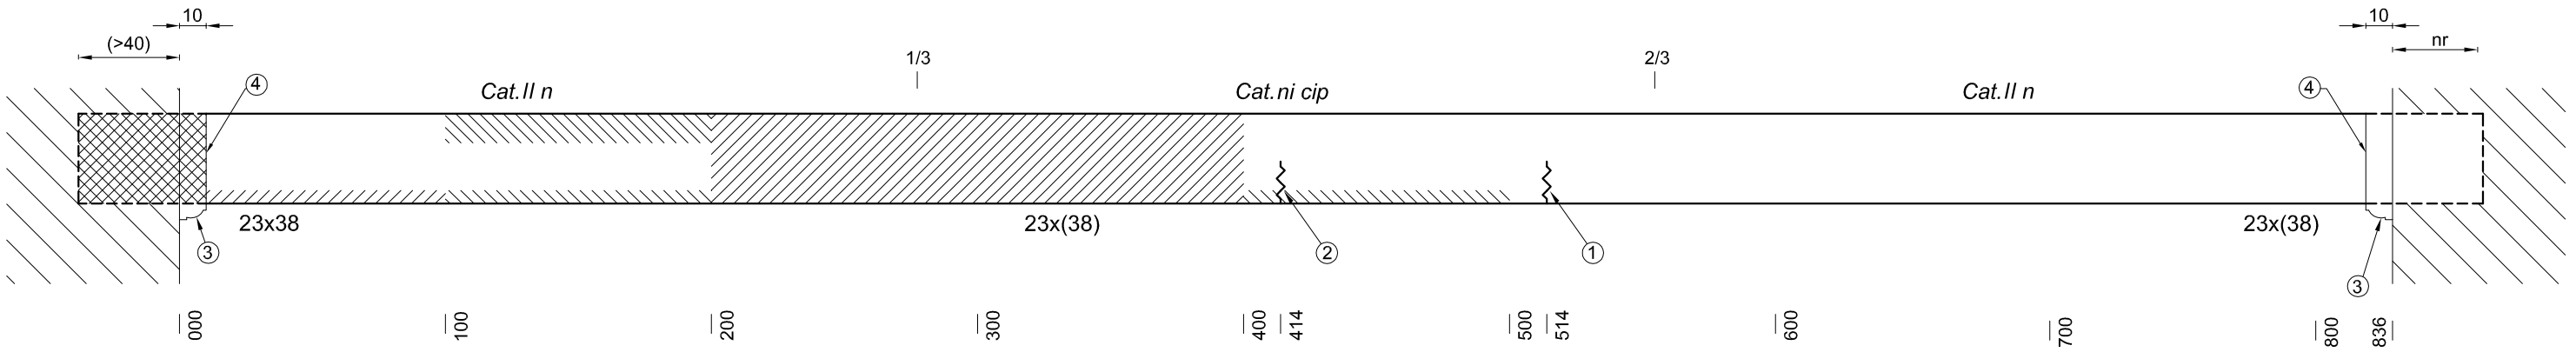
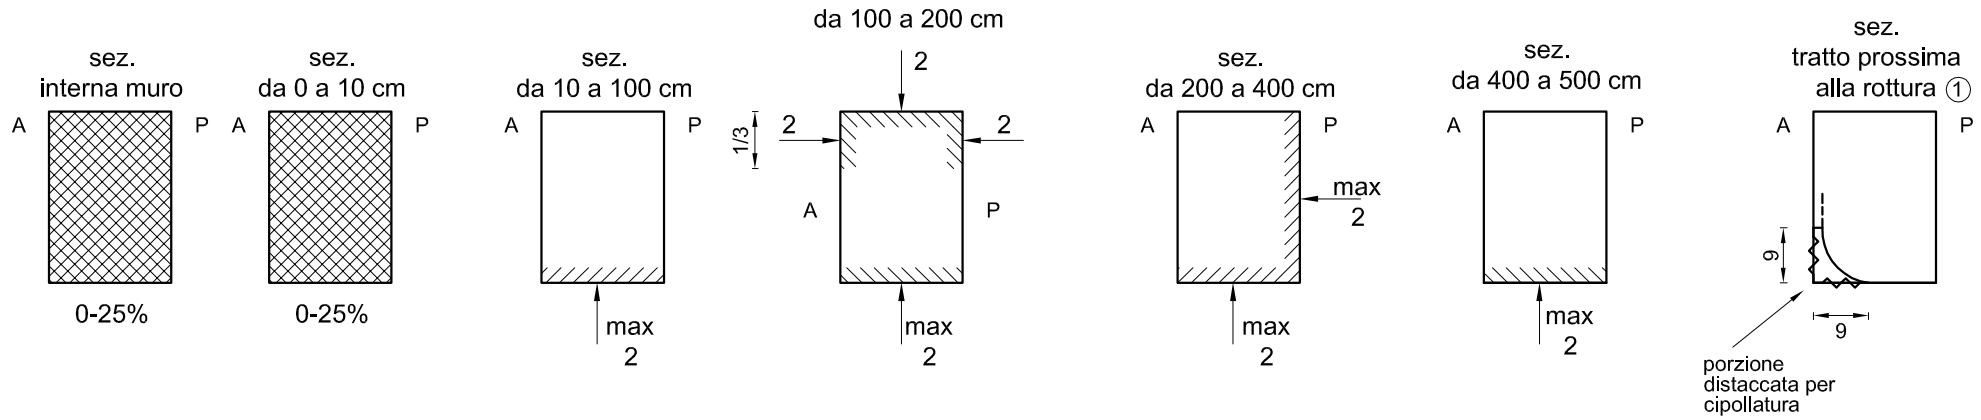
Elemento fortemente inflesso
Muro in appoggio Sx lesionato

① rottura in intradossa e su faccia A innescata da nodo di spigolo; la rottura si estende sulla faccia laterale per circa 170 cm verso Sx favorita da cipollatura interna con conseguente distacco di porzione intradossale 9x9 cm

② principio di rottura su nodo intradossale

③ cornice lignea

④ finta trave
